RELATÓRIO DE IMPACTO AMBIENTAL - RIMA

Belmont Construções, Transportes e Mineração Ltda.

Abril/2024

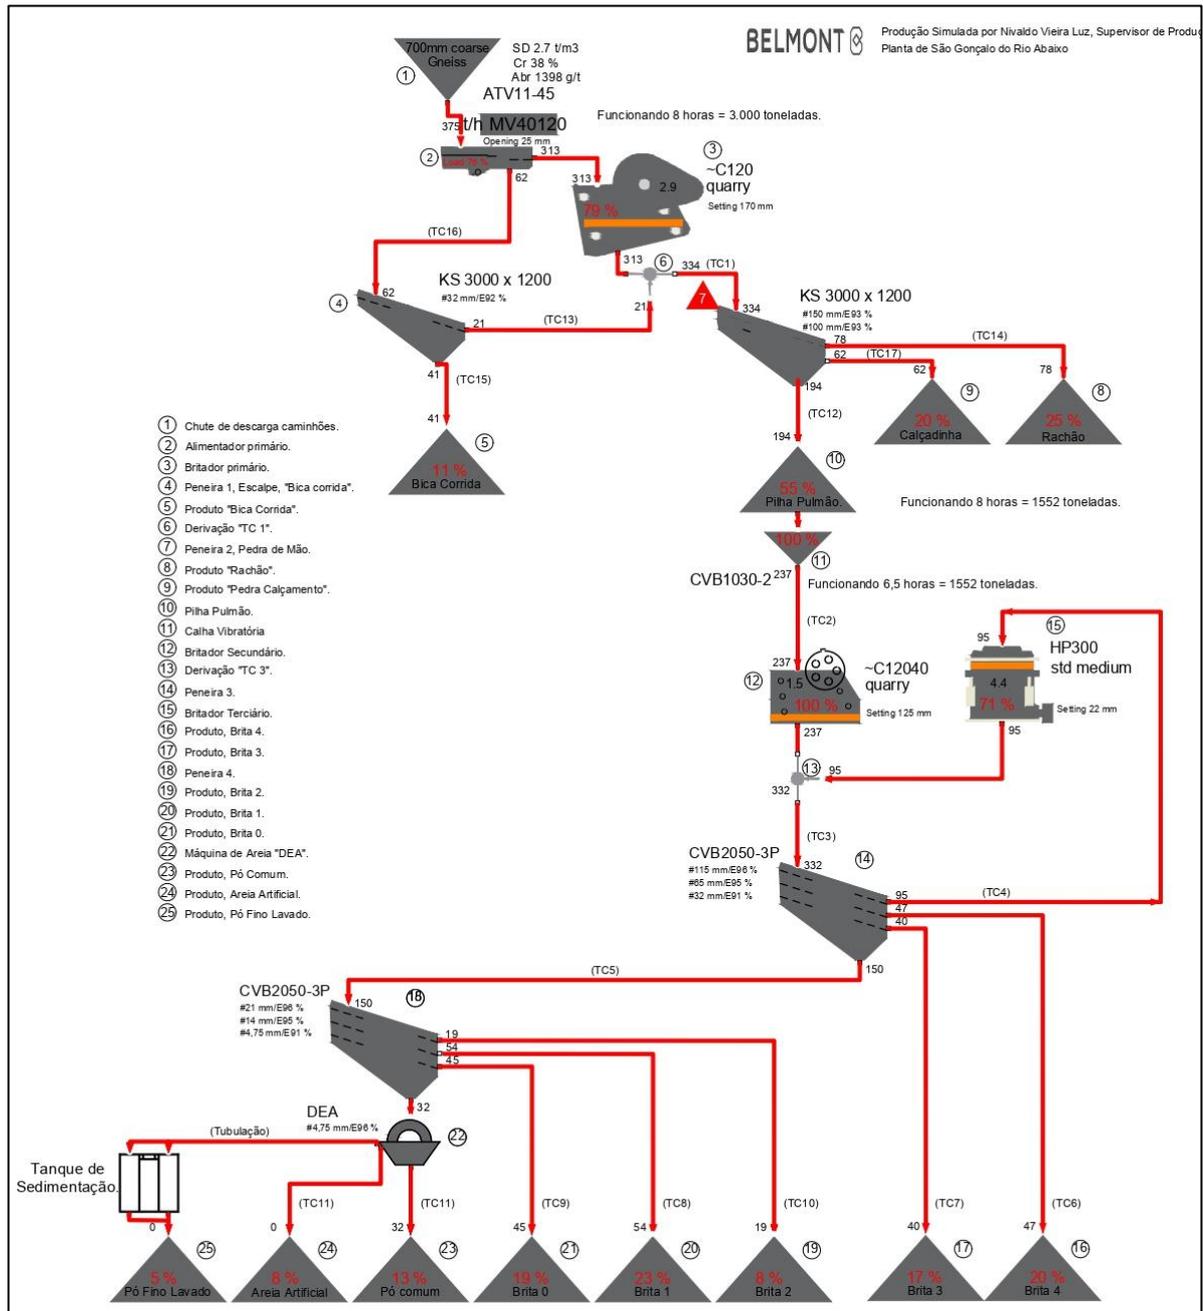
Figura 5: Fluxograma simplificado do processo produtivo.
Fonte: Pedreira São Gonçalo do Rio Abaixo – Grupo Belmont (2022)

Dentro do processo de beneficiamento que ocorre no empreendimento em tela, o minério obedecerá ao seguinte fluxograma:

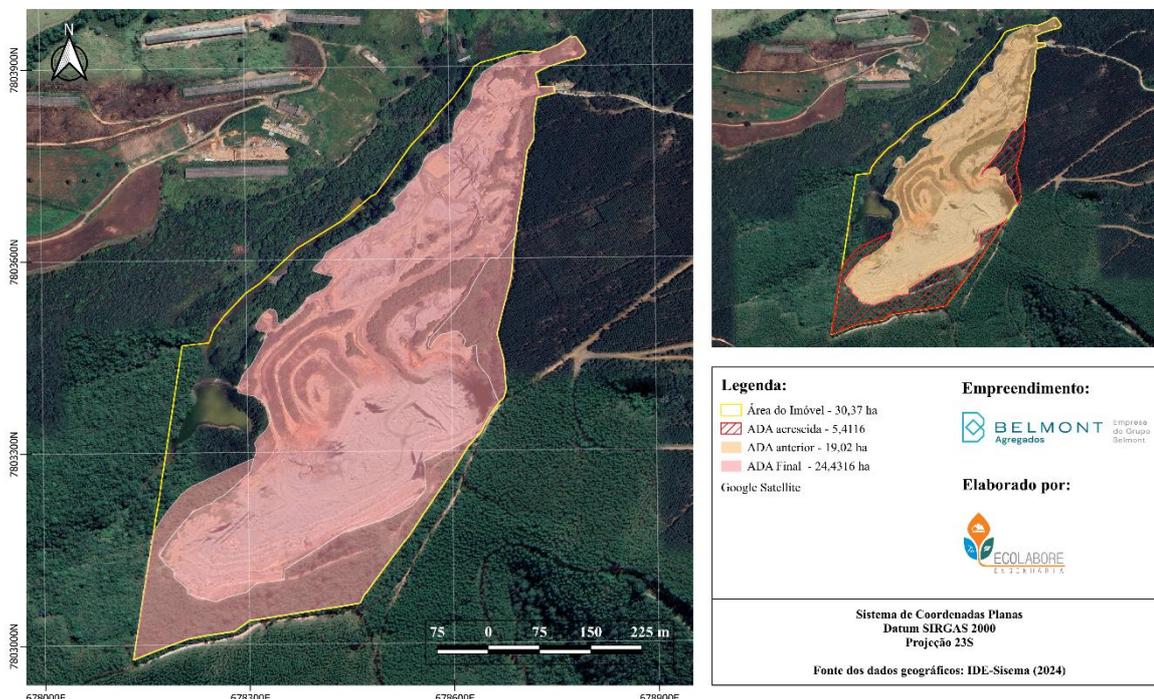
Figura 6: Área Diretamente Afetada - ADA.

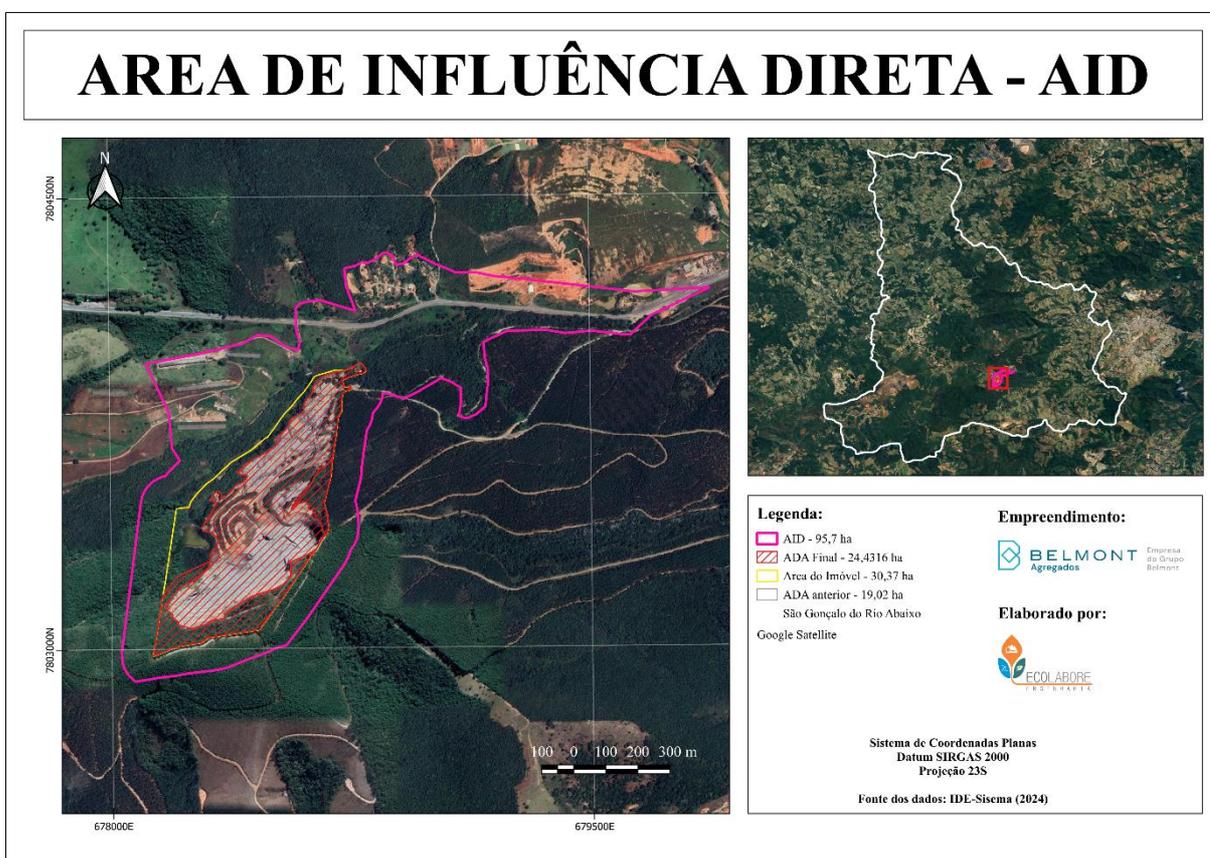
Foi considerada parte da Granja localizada em área limítrofe do empreendimento, Comunidade Café Nacional localizada nas proximidades do empreendimento; as vias de acesso imediato ao empreendimento.

Figura 7: Área de Influência Direta - AID.
Fonte: Ecolabore Engenharia (2024).

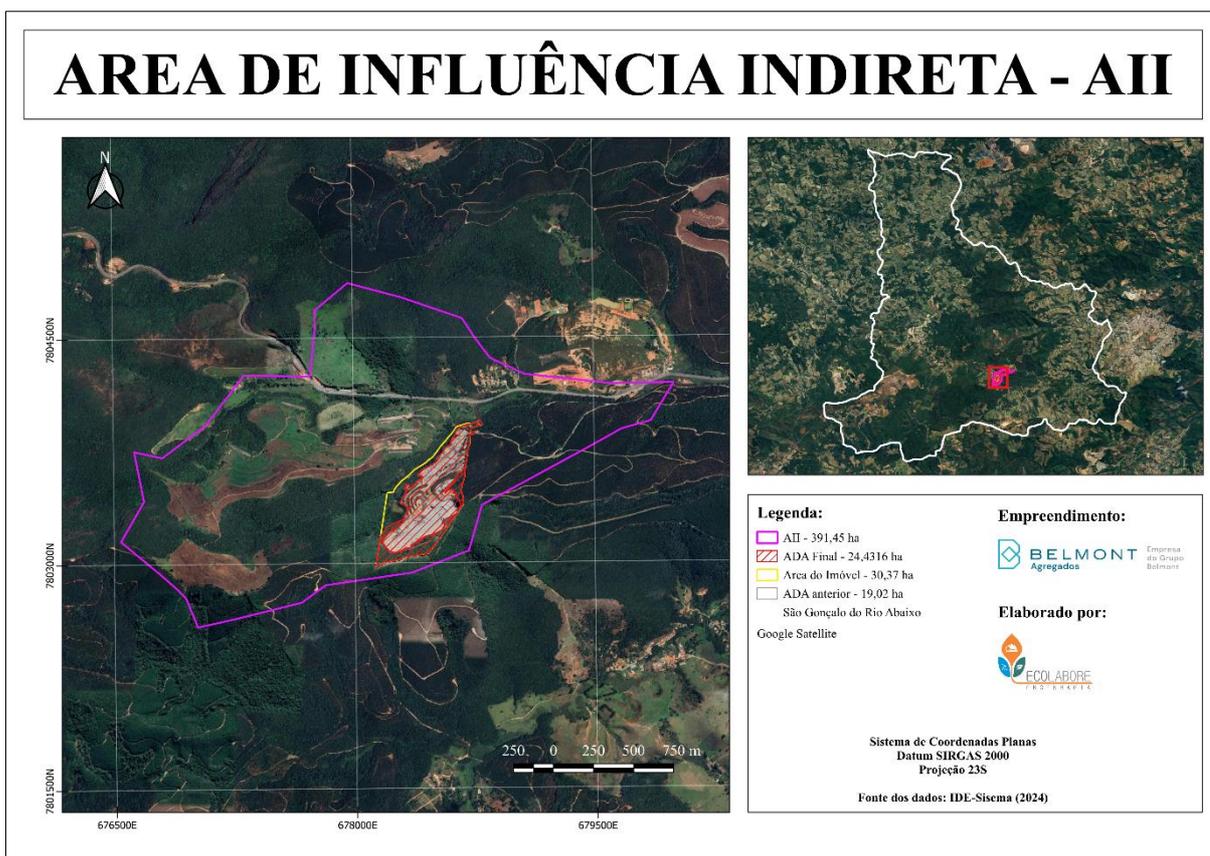
Seguindo os conceitos acima, a AII, contempla as áreas da ADA e AID, e também, foi considerada toda a área de drenagem da bacia hidrográfica do Córrego do Pau Raiz, que conforme sua topografia, poderá sofrer os impactos provenientes das atividades do empreendimento, conforme apresentado na figura abaixo.

Figura 8: Área de Influência Indireta - AII.
Fonte: Ecolabore Engenharia (2024).

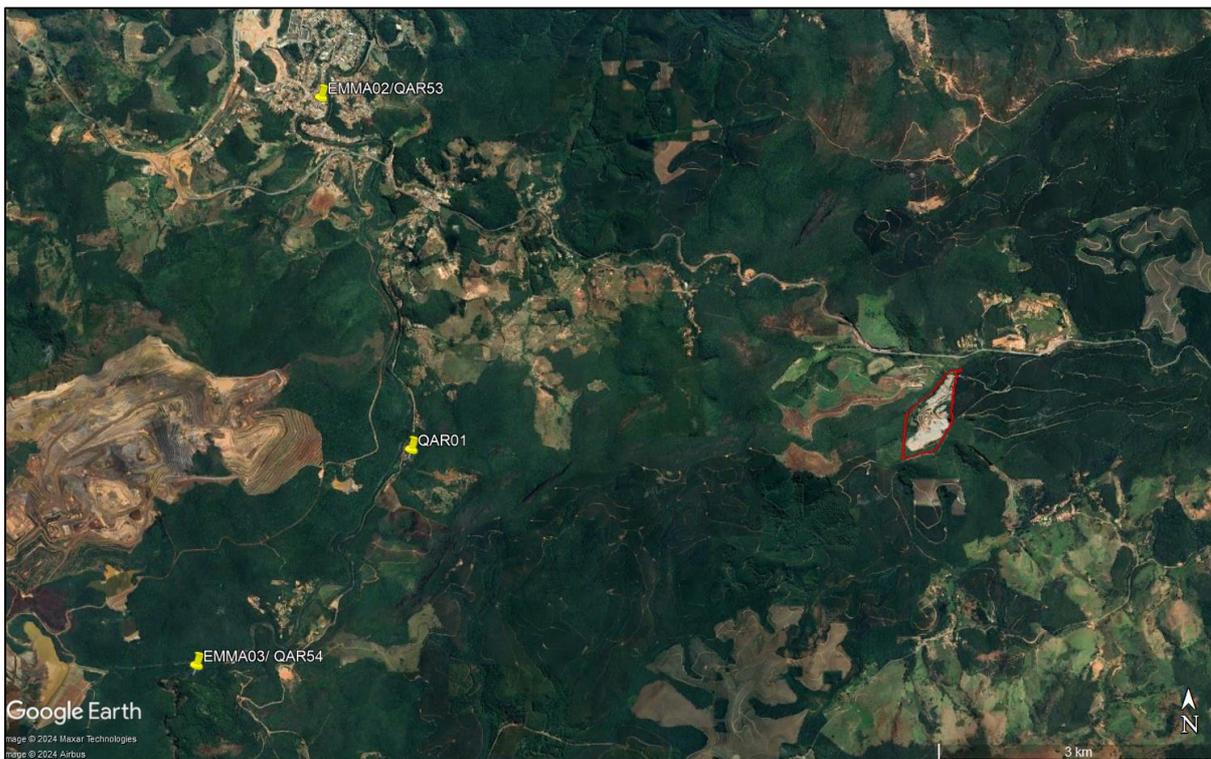
A Figura 8, abaixo, apresenta a localização das estações de monitoramento de qualidade do ar da Vale no município de São Gonçalo do Rio Abaixo:

Figura 9: Localização das Estações de Monitoramento da Qualidade do Ar em relação a área alvo do estudo.

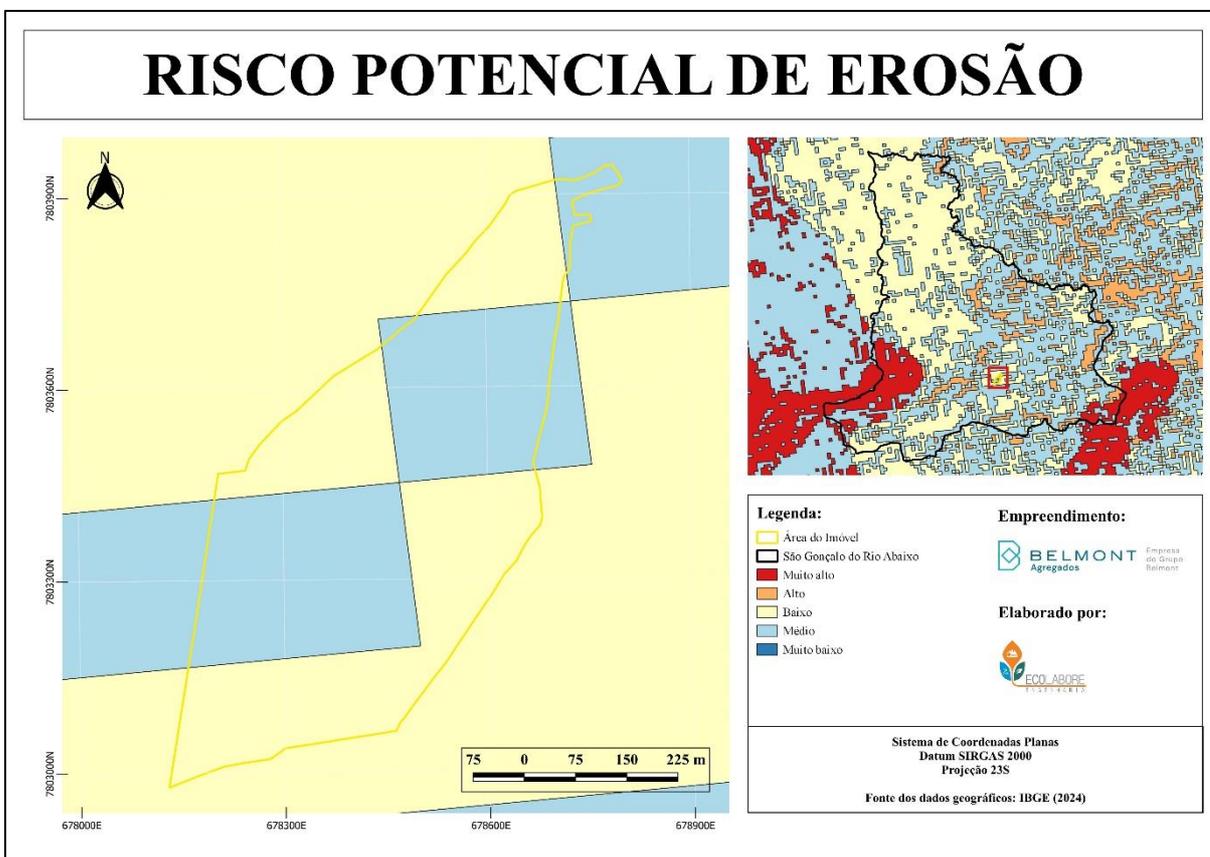
Conforme pode ser visto na figura abaixo, a área do empreendimento compreende regiões classificadas, de acordo com dados apresentados no IDE-Sisema, como sendo de “baixo” e “médio” risco potencial à presença de erosões.

Figura 10: Risco potencial de erosões nos solos do estado de Minas Gerais.

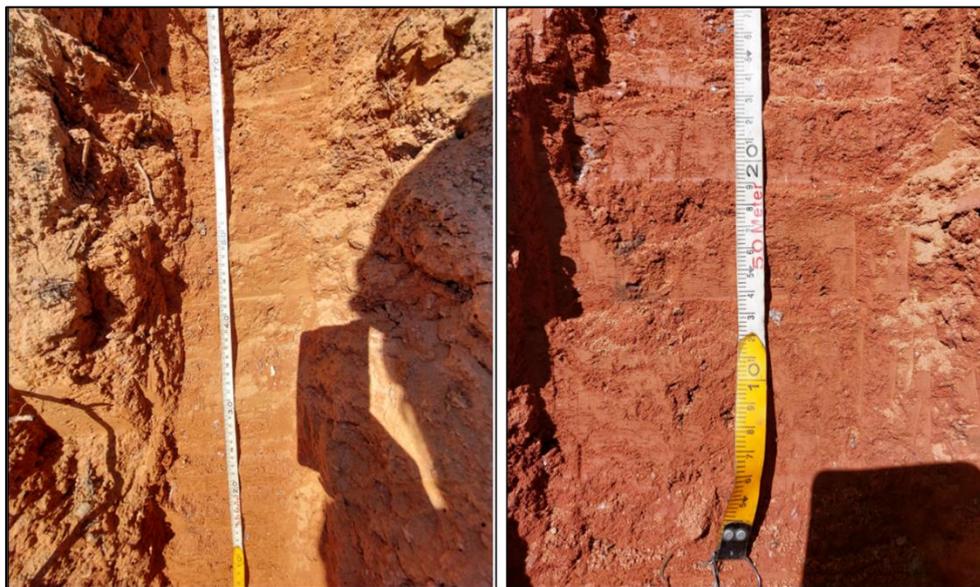
São caracterizados como solos muito antigos, portanto solos profundos. Ocupam relevos que variam de suave ondulado a montanhoso. Os litossolos presentes no município ocupam relevos forte-ondulado a montanhoso, com presença constante de pedregosidade e rochiosidade, associados aos afloramentos de rocha. Esta classe é constituída de solos pouco desenvolvidos.

Figura 11: Perfis de solos da área do empreendimento.

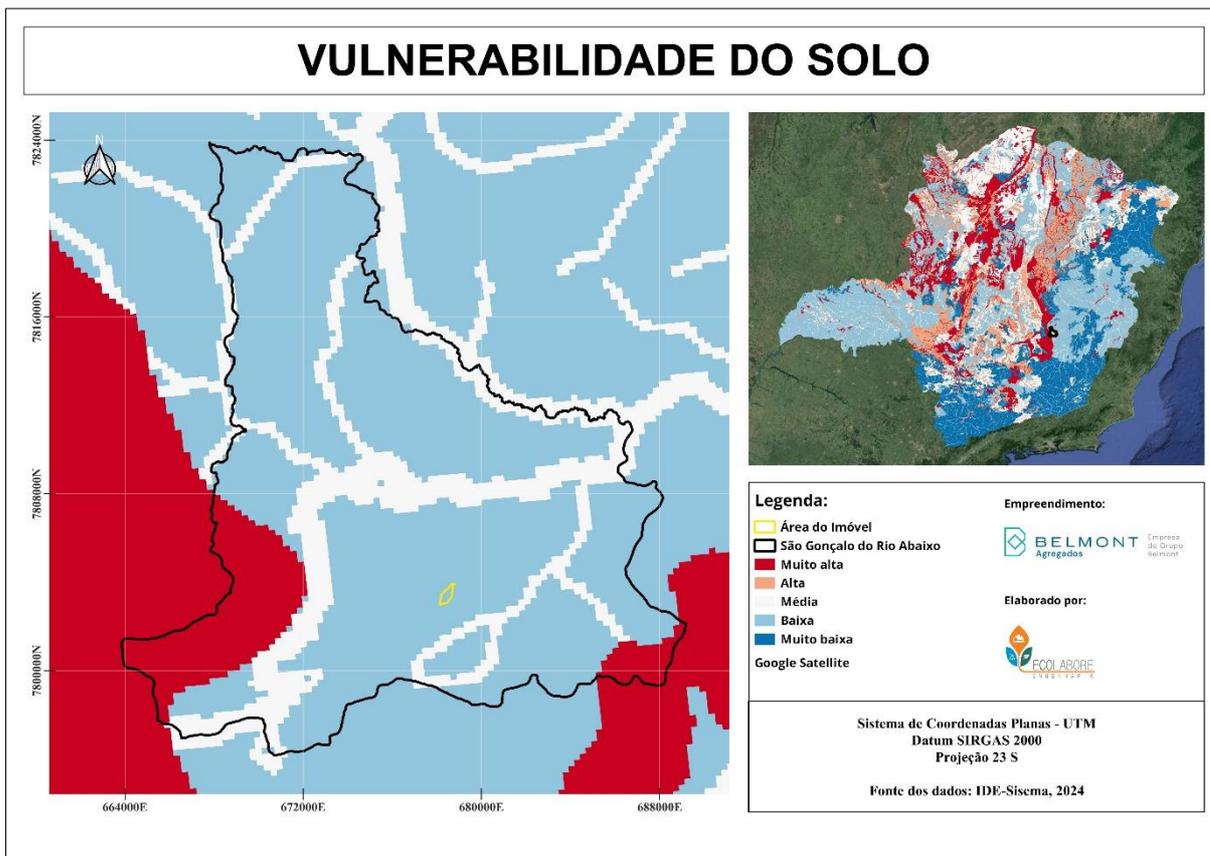
Segundo os estudos de vulnerabilidade natural e qualidade ambiental das áreas de mineração, o empreendimento está localizado em uma área caracterizada como de baixa vulnerabilidade do solo à contaminação, conforme ilustra a figura a seguir.

Figura 12: Classificação do estado de Minas Gerais quanto à vulnerabilidade dos solos a contaminações.
Fonte: Ecolabore Engenharia (2024).

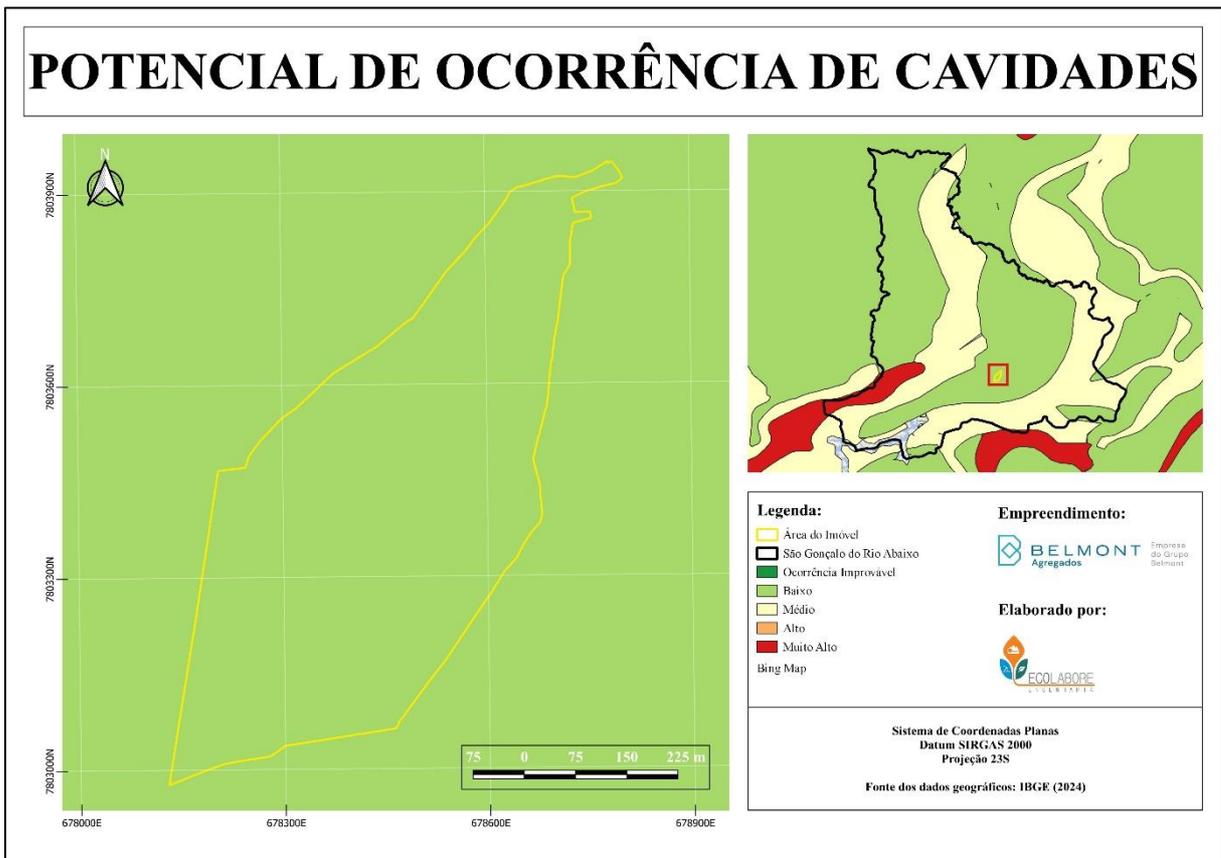
O empreendimento está localizado em área classificada como sendo de “Baixo Potencial para Ocorrência de Cavidades” no Estado de Minas Gerais, conforme ilustra a figura a seguir.

Figura 13: Potencial de ocorrência de cavidades.

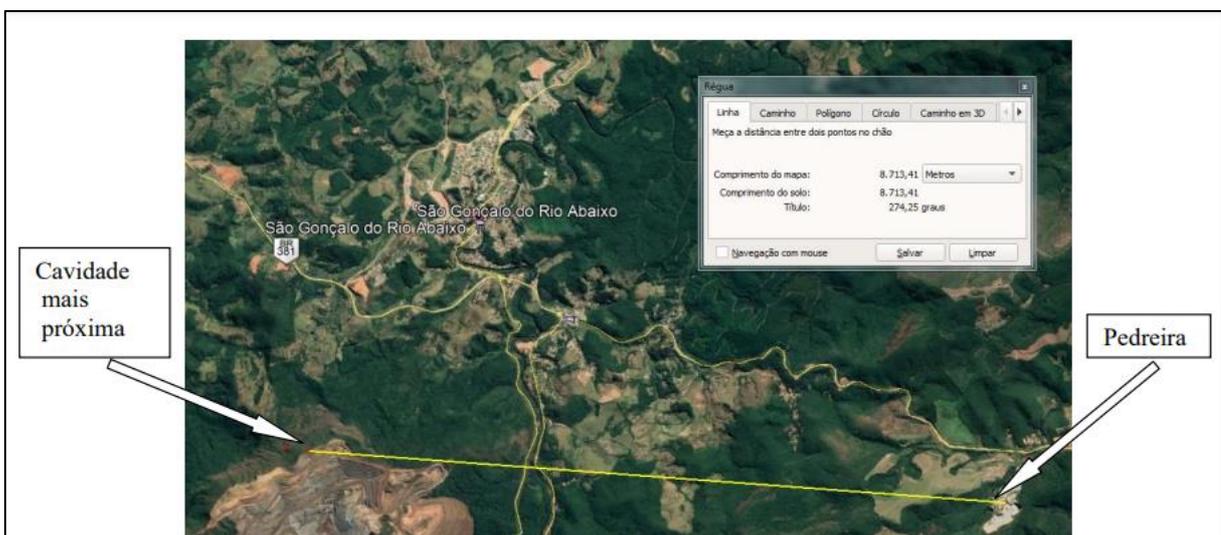
Na região da área estudada, não foram encontradas cavidades naturais subterrâneas, a qual já está instalada a atividade minerária com suas características naturais alteradas.

Figura 14: Localização da cavidade pré-conhecida mais próxima ao empreendimento (a 8.703,41 m).

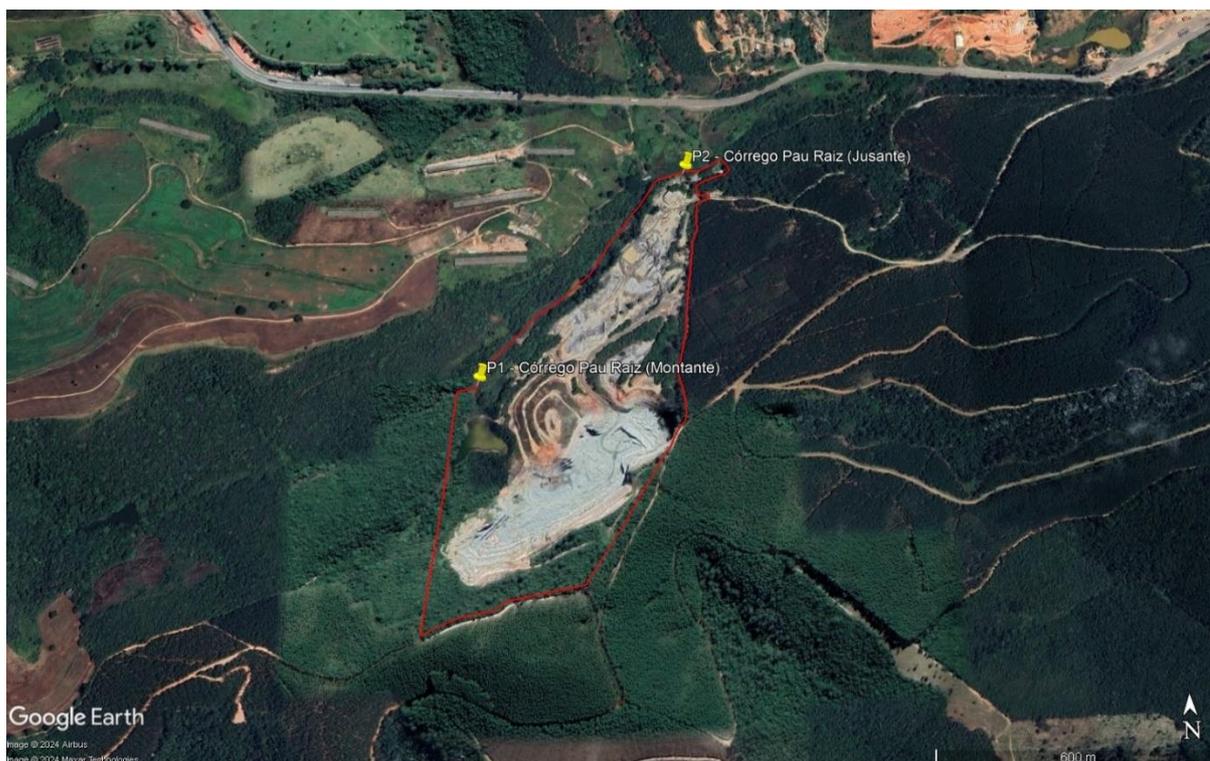
Figura 18: Imagem aérea de localização dos pontos de monitoramento das águas superficiais, no C. Pau Raiz.
Fonte: Google Earth (2024).

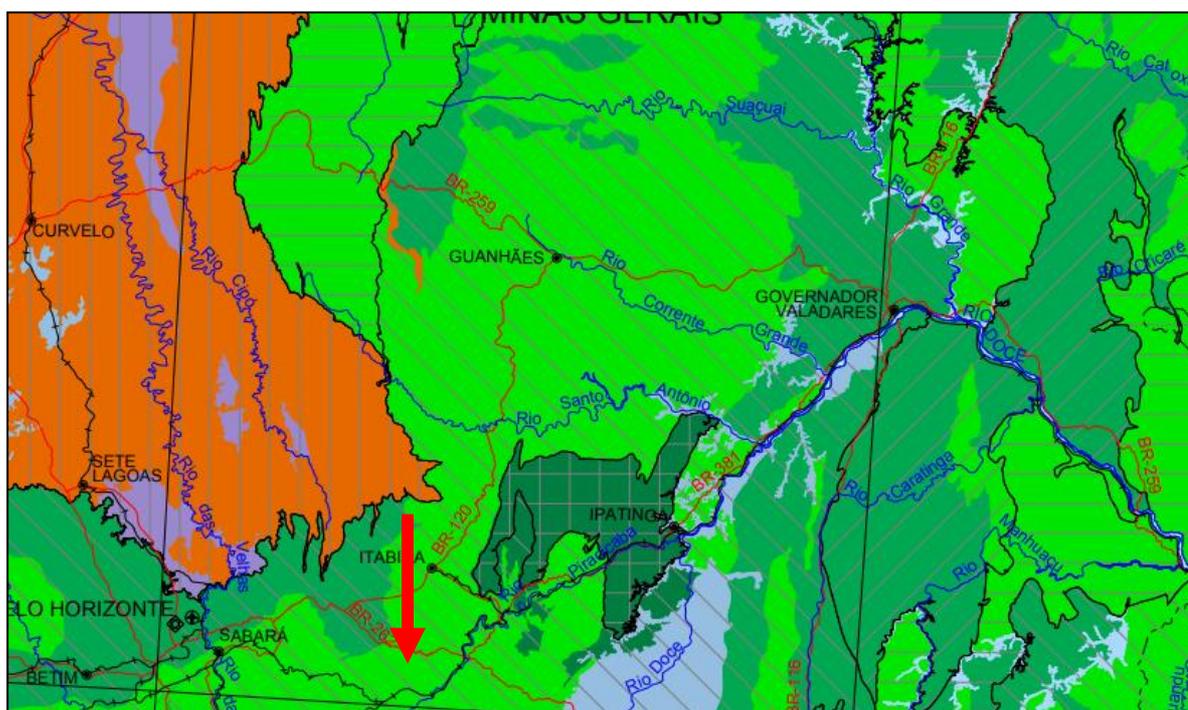
Figura 19: Destaque para localização da área de interesse. Extraído da Mapa Hidrogeológico Região Sudeste, no qual a se evidencia a área, por característica, se enquadra como de baixa produtividade.

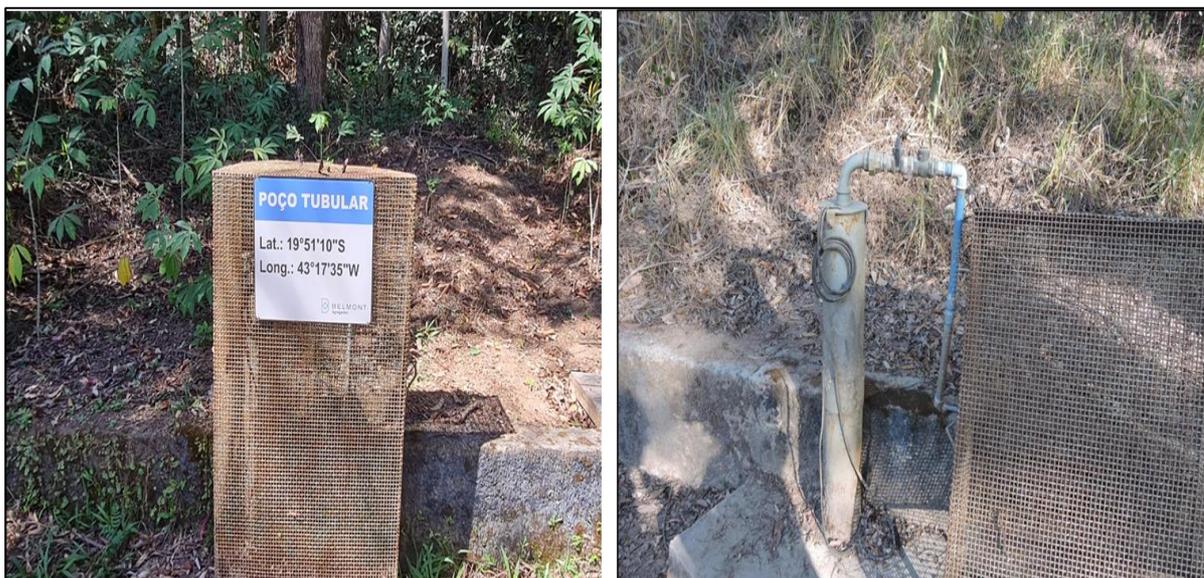
Figura 20: Poço tubular para captação de água subterrânea para consumo humano.
Fonte: Ecolabore Engenharia Ltda (2022).

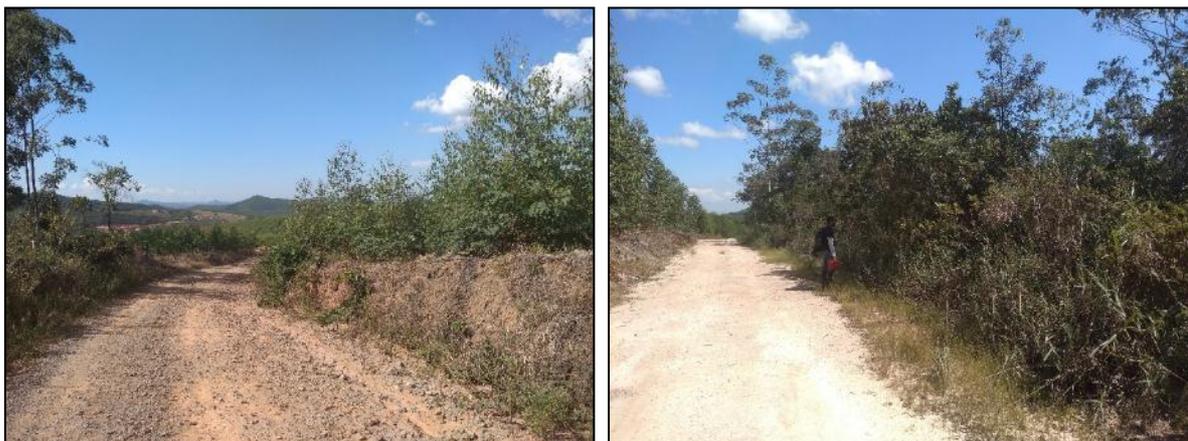
Figura 23: Visão parcial da área diretamente afetada (ADA) pela intervenção ambiental proposta, sendo composta por remanescente de Floresta Estacional Semidecidual e Reflorestamento de Eucalipto.

A análise e avaliação dos parâmetros coletados a campo, conjuntamente com os dados qualitativos obtidos durante o Inventário Florestal permitiram definir que a área diretamente afetada pela intervenção proposta na Pedreira Belmont é caracterizada como mosaico vegetacional, sendo composto por um remanescente de vegetação nativa caracterizado como Floresta Estacional Semidecidual (F.E.S.) e por uma área antropizada de uso consolidado, constituída predominantemente por um Reflorestamento de Eucalipto (figura a seguir).

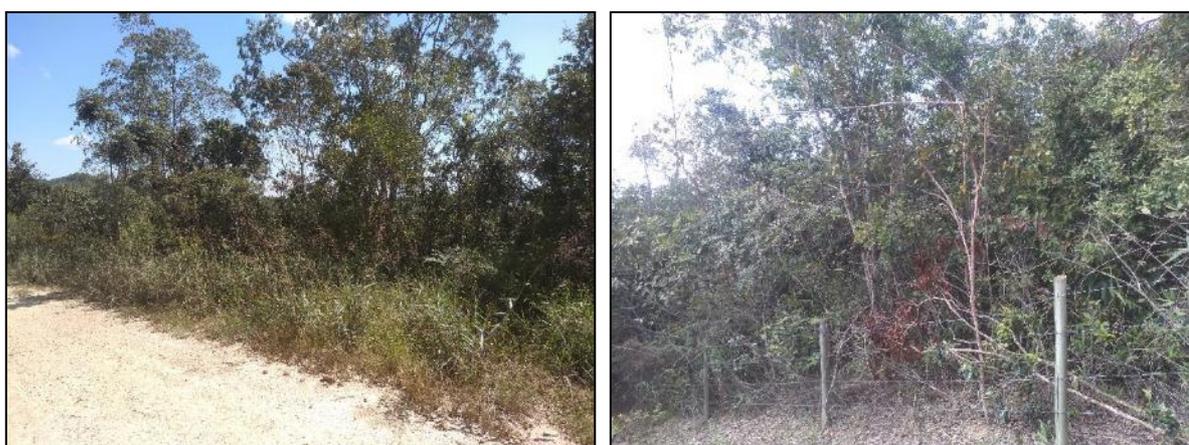
Figura 24: Visão parcial externa da vegetação nativa denominada de Floresta Estacional Semidecidual com incipiente estruturação em camadas, que ocorre na área passível de intervenção.

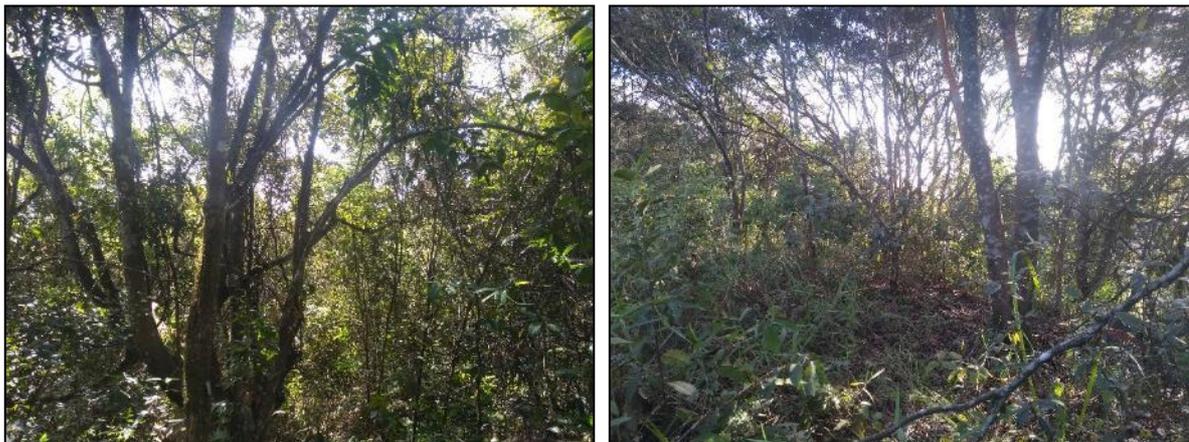
Figura 25: Visão parcial da vegetação nativa denominada de Floresta Estacional Semidecidual, em uma formação florestal com reduzido quantitativo de espécies lenhosas de grande porte, que ocorrem esparsas em meio a uma vegetação regenerante e à gramíneas.

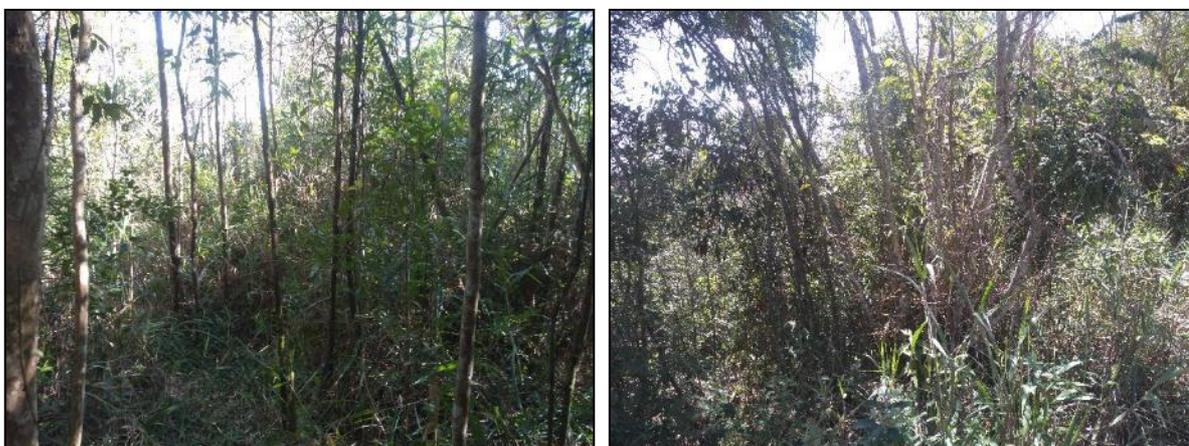
Figura 26: Visão parcial da vegetação nativa denominada de Floresta Estacional Semidecidual, caracterizada pela predominância de indivíduos arbóreos jovens.

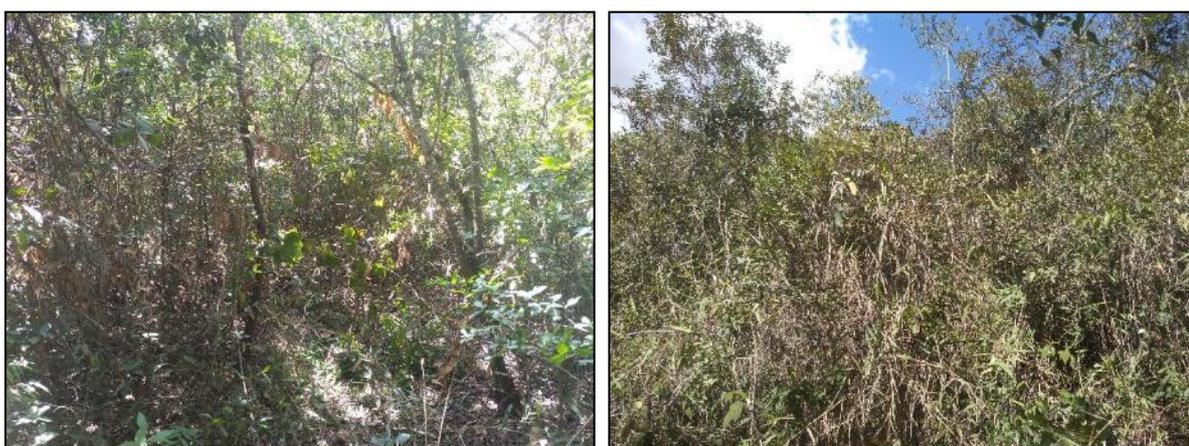
Figura 27: Visão parcial da vegetação nativa denominada de Floresta Estacional Semidecidual, caracterizada pela predominância de indivíduos arbustivos, que ocorrem adensados.

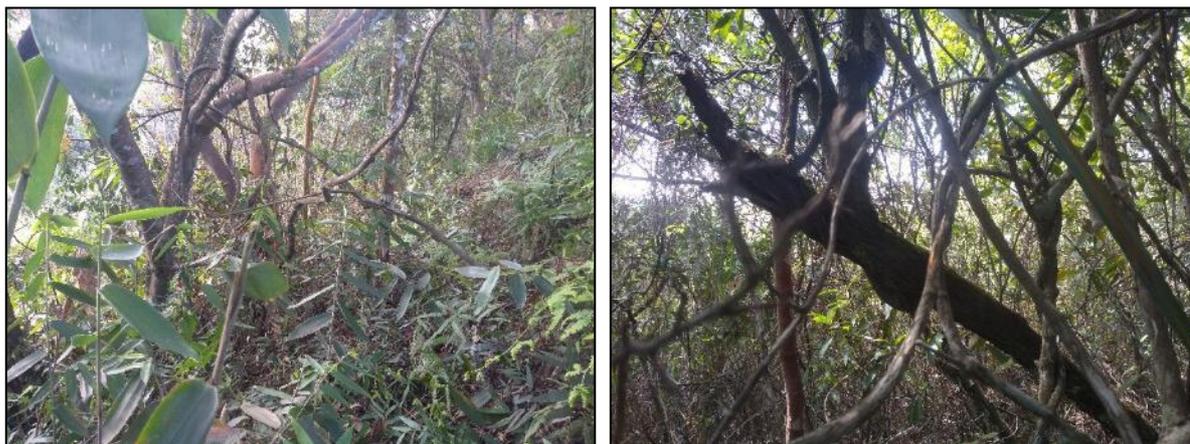
Figura 28: Visão parcial da vegetação nativa denominada de Floresta Estacional Semidecidual, caracterizada pela presença marcante de cipós.

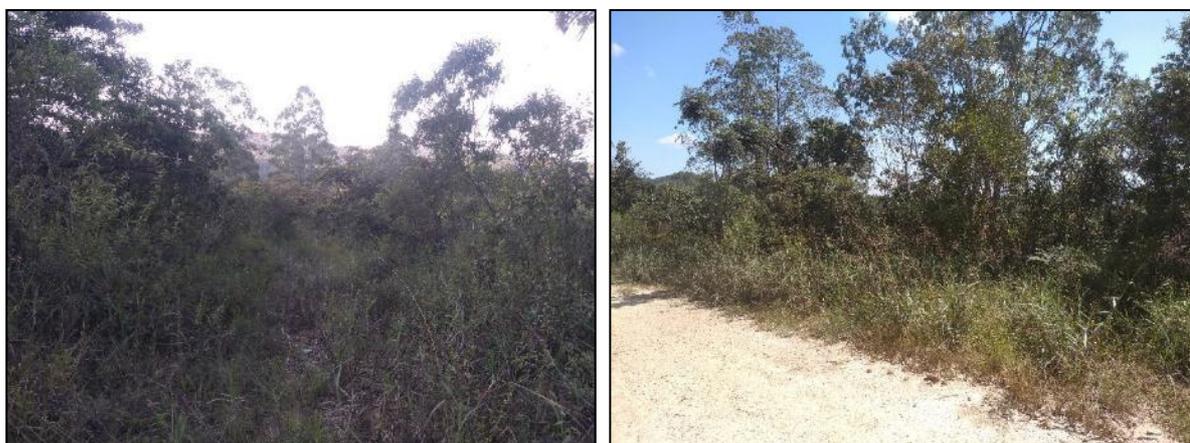
Figura 29: Visão parcial da vegetação nativa denominada de Floresta Estacional Semidecidual, caracterizada pela presença de indivíduos da espécie exótica *Eucalyptus sp*.

Verificou-se, ainda, que o remanescente de Floresta Estacional Semidecidual, em estudo, sofre grande influência dos reflorestamentos de eucaliptos no entorno. Isso significa que essas árvores exóticas estão sendo introduzidas e se adaptando, o que está alterando os processos naturais na floresta nativa (ZILLER & GALVÃO, 2001).

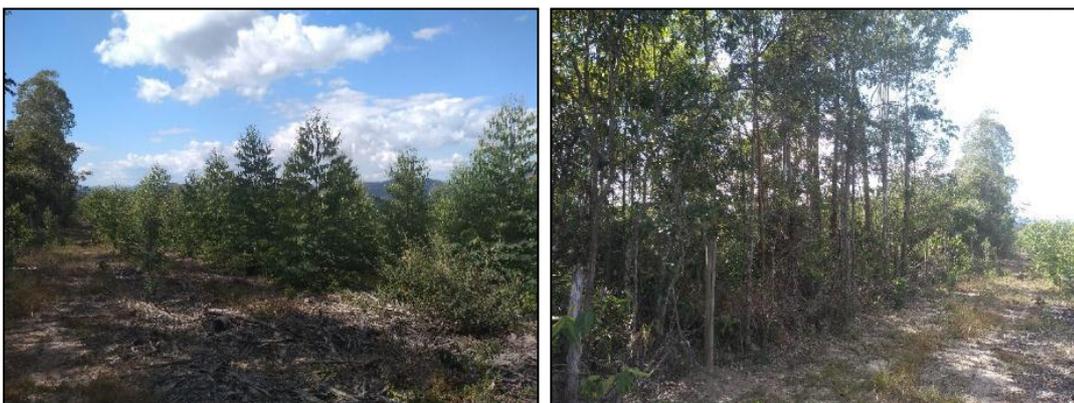
Figura 30: Visão parcial do Reflorestamento de Eucalipto composto por indivíduos de pequeno e grande porte.
Fonte: Ecolabore Engenharia (2022).

O Reflorestamento de Eucalipto, componente da área diretamente afetada pela intervenção ambiental proposta, caracteriza-se tanto pela existência de indivíduos jovens e de porte baixo, quanto de indivíduos de grande porte.

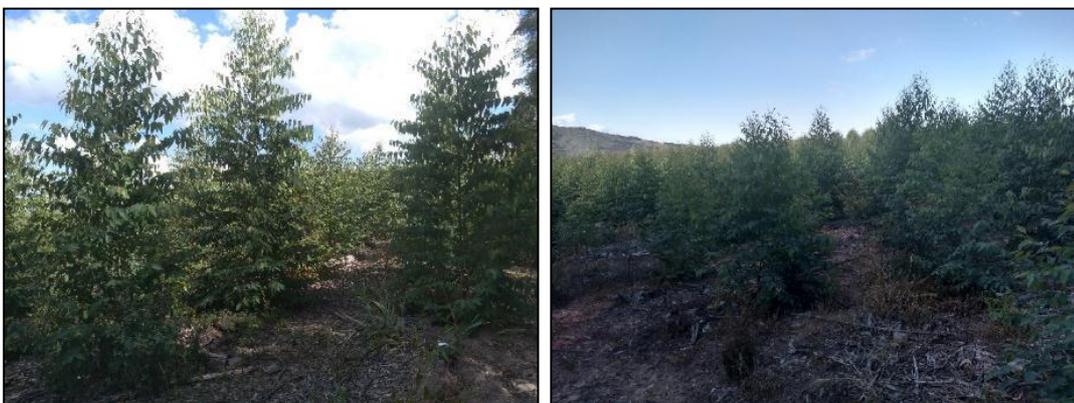
Figura 31: Visão parcial do Reflorestamento de Eucalipto composto por indivíduos de pequeno que ocorrem em um arranjo espacial estruturado.
Fonte: Ecolabore Engenharia (2022).

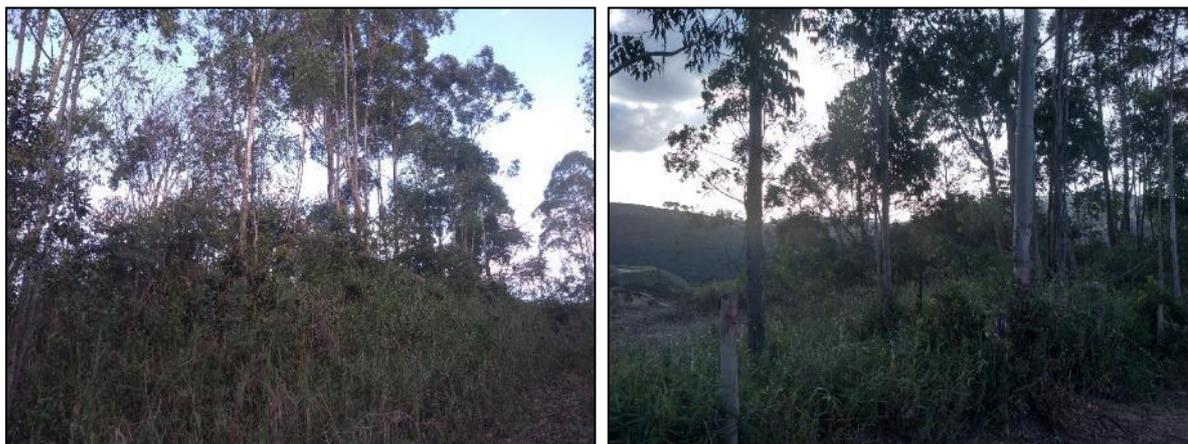
Figura 32: Visão parcial do Reflorestamento de Eucalipto composto por indivíduos de grande porte, que ocorrem em meio a um sub-bosque desestruturado e composto por um estrato herbáceo adensado e arbustivo predominante exótico.

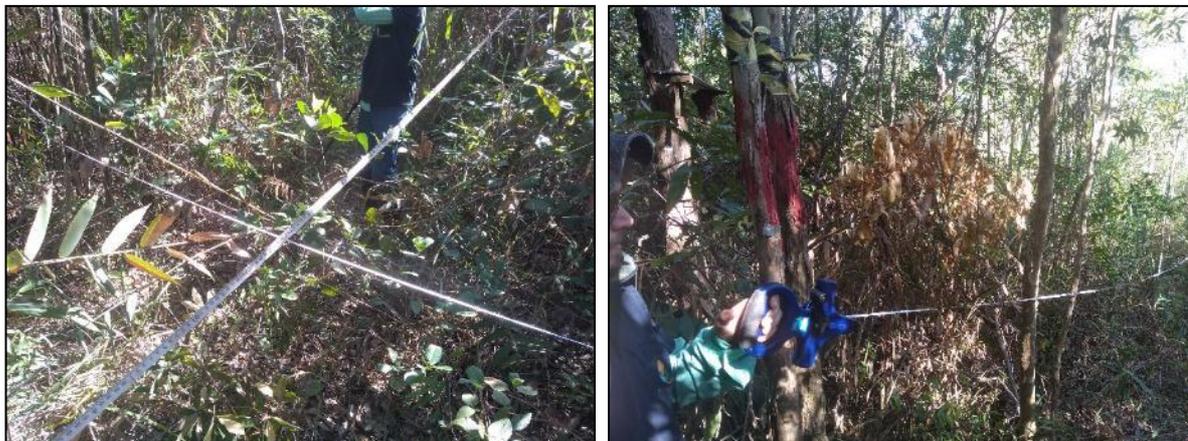
Figura 34: Visão parcial do lançamento das unidades amostrais no remanescente de F.E.S., durante o inventário florestal, com detalhe para a trena utilizada para medição.

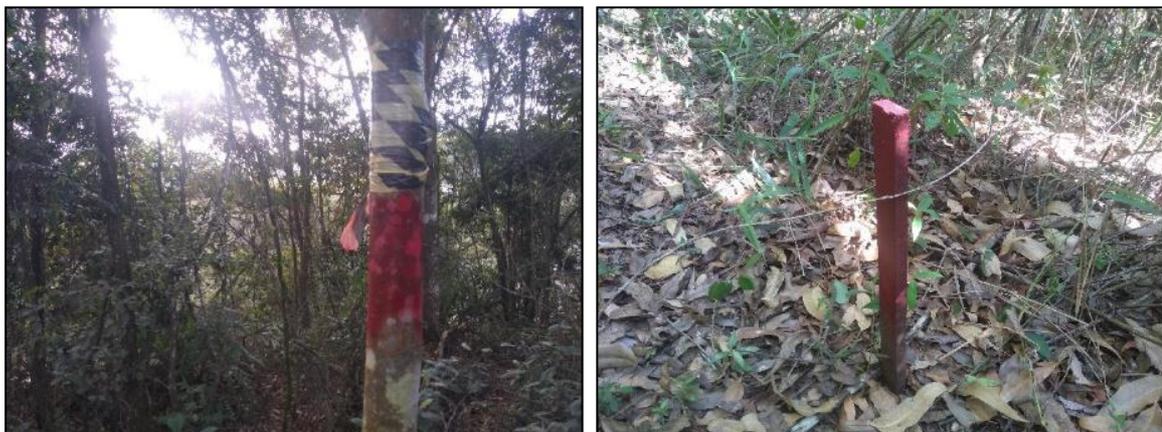
Os vértices das parcelas, quando não confluíram com indivíduos arbóreos, foram delimitados com estacas, demarcadas com tinta da cor vermelha e plaquetas de alumínio com sua respectiva identificação (figura a seguir).

Figura 35: Visão parcial da tinta vermelha nas estacas e no indivíduo arbóreo, nos vértices de unidades amostrais do Inventário Florestal.

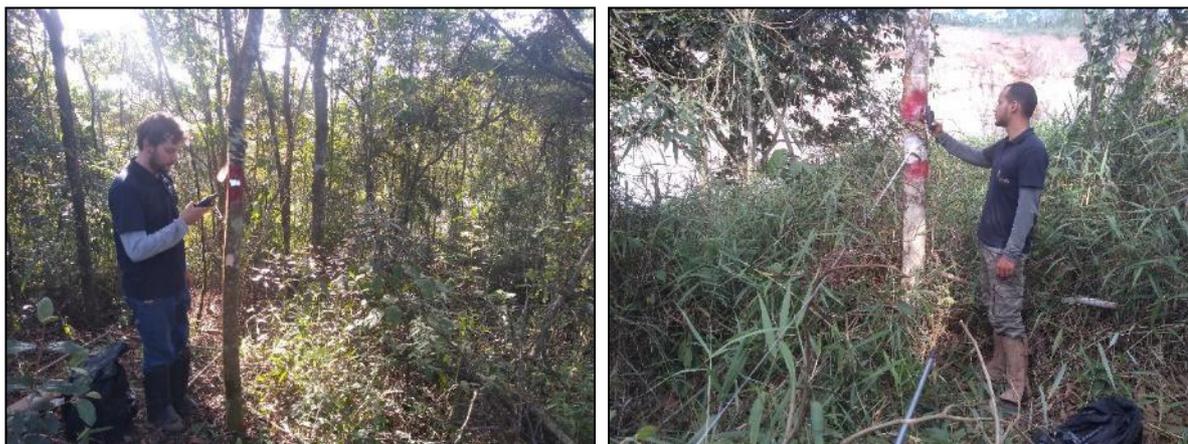
Cada parcela teve sua localização registrada com a marcação de waypoints (pontos de rota) no início e fim do caminho percorrido, com coordenadas UTM (Projeção Transversa de Mercator), Datum SIRGAS 2000, com uso de GPS modelo MAP 76 CSx Garmim (Figura 35). A tabela a seguir apresenta as coordenadas, Latitude (X) de Longitude (Y), de projeção plana (UTM) das parcelas demarcadas na área amostral, no Inventário Florestal, durante os trabalhos de campo.

Figura 36: Georreferenciamento com coordenadas UTM de um indivíduo arbóreo no início de uma unidade amostral, durante Inventário Florestal.

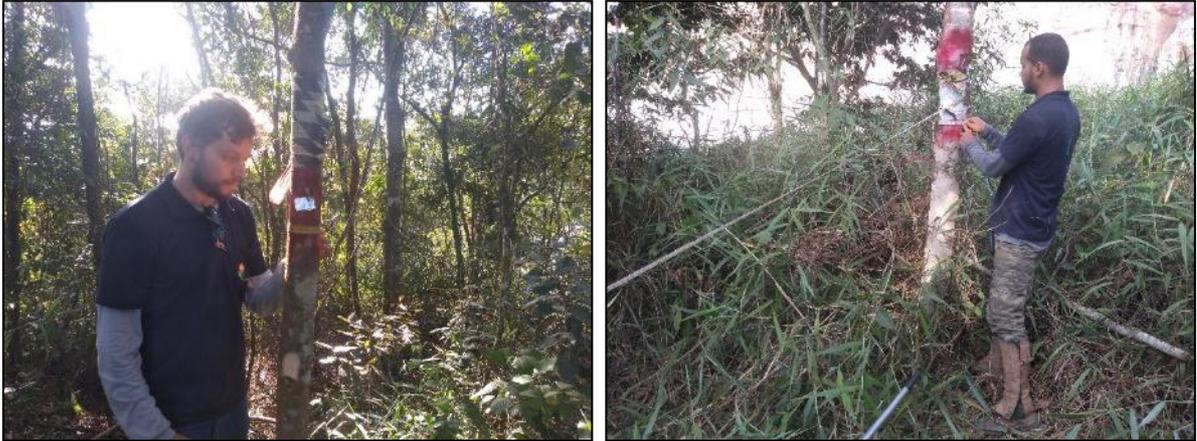
Figura 37: Visão parcial da medição da CAP de indivíduo arbóreo, durante o Inventário Florestal por amostragem.

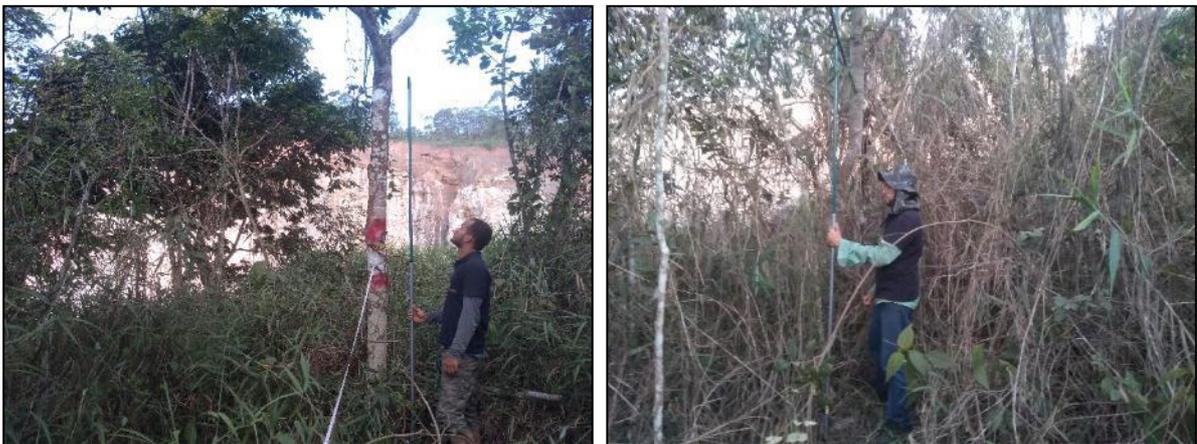
Figura 38: Imagem da medição da HT de indivíduo arbóreo, com destaque para a régua hipsométrica graduada, durante a execução do Inventário Florestal.

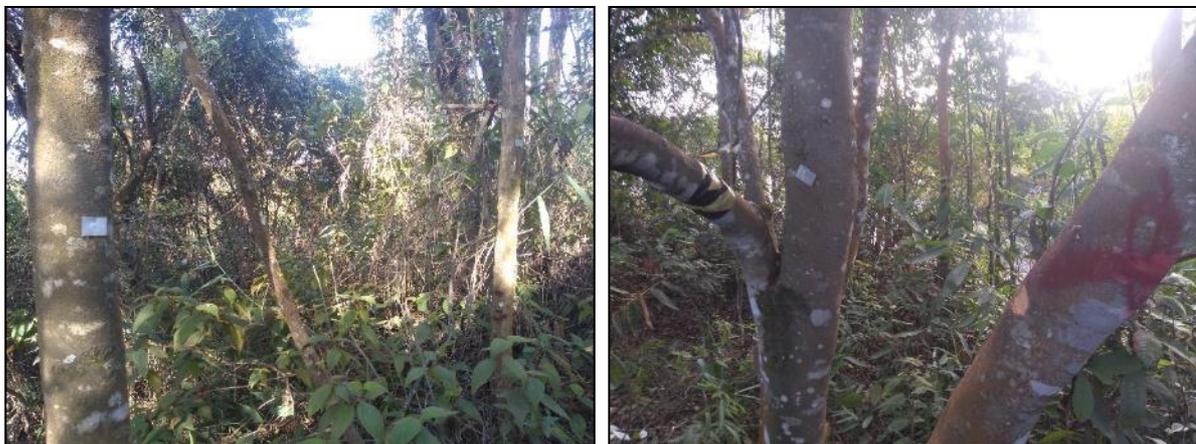
Todos os indivíduos aferidos dentro de cada unidade amostral receberam uma numeração de acordo com a parcela e esta numeração foi registrada em campo através da fixação de plaquetas de alumínio nos indivíduos arbóreos (Figura 38).

Figura 39: Visão parcial das plaquetas de alumínio, identificando os indivíduos arbóreos com DAP maior que 5 cm.
