RELATÓRIO DE IMPACTO AMBIENTAL - RIMA

Belmont Construções, Transportes e Mineração Ltda.

Abril/2024

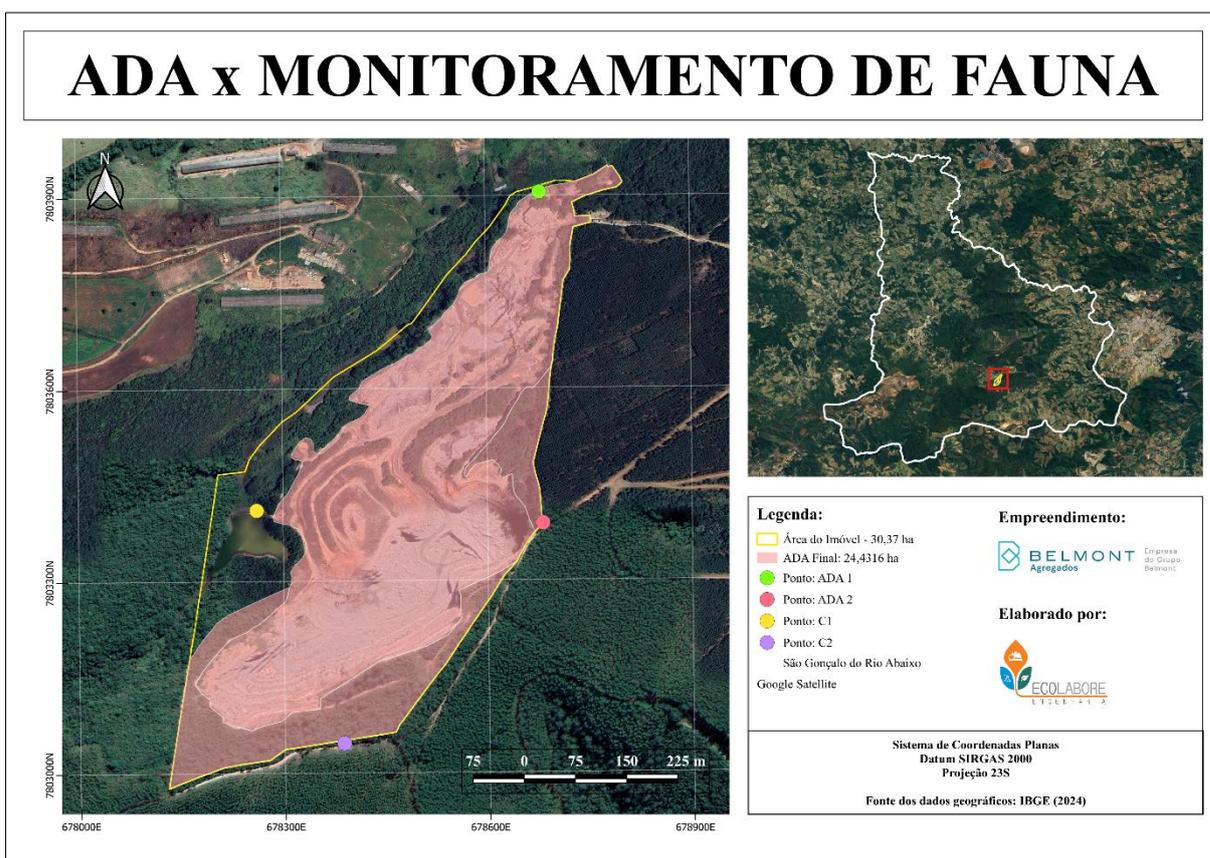
Figura 74: Pontos amostrais para monitoramento de fauna e localização da ADA do empreendimento.
