RELATÓRIO DE IMPACTO AMBIENTAL - RIMA

BELMONT
Agregados

**Água Quente Mineração
Agropecuária e Ecoturismo Ltda e
SPE Belmont Girau Mineração Ltda
Setembro/2024**

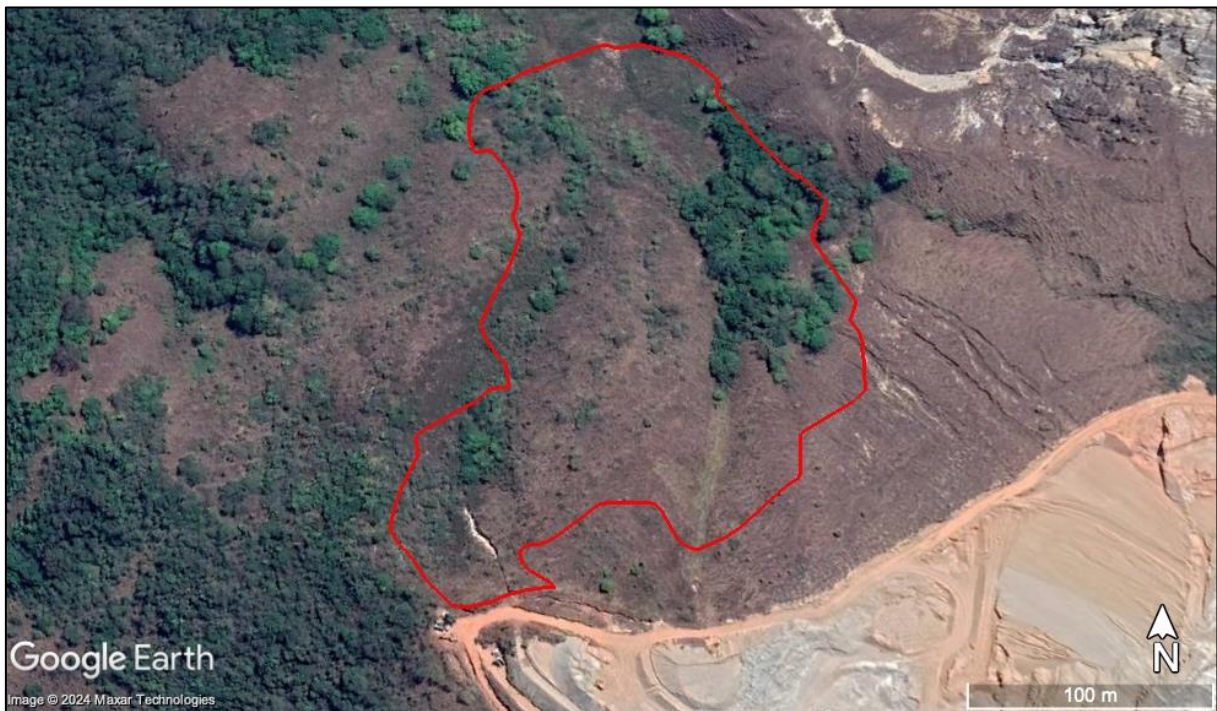
A pilha de estéril foi projetada para receber o volume útil de estéril acumulado de 391.000,00 m³, atendendo desta forma todo o volume projetado para a cava final, sendo inclusive programada para atendimento do projeto apresentado no Relatório Final de Pesquisa do Processo DNPM 834.296/2010. O projeto desta estrutura, que subsidia a elaboração deste pleito de regularização, foi emitido em junho de 2020, pela empresa ITAAÇU Geologia e Engenharia Eireli, ficando submetidas a esta empresa, portanto, as respectivas responsabilidades técnicas sobre o mesmo. No Anexo B, é apresentado o projeto da PDE na íntegra, enquanto, na imagem abaixo, se encontra a localização da PDE projetada.

Figura 40: Imagem aérea com delimitação da PDE projetada.

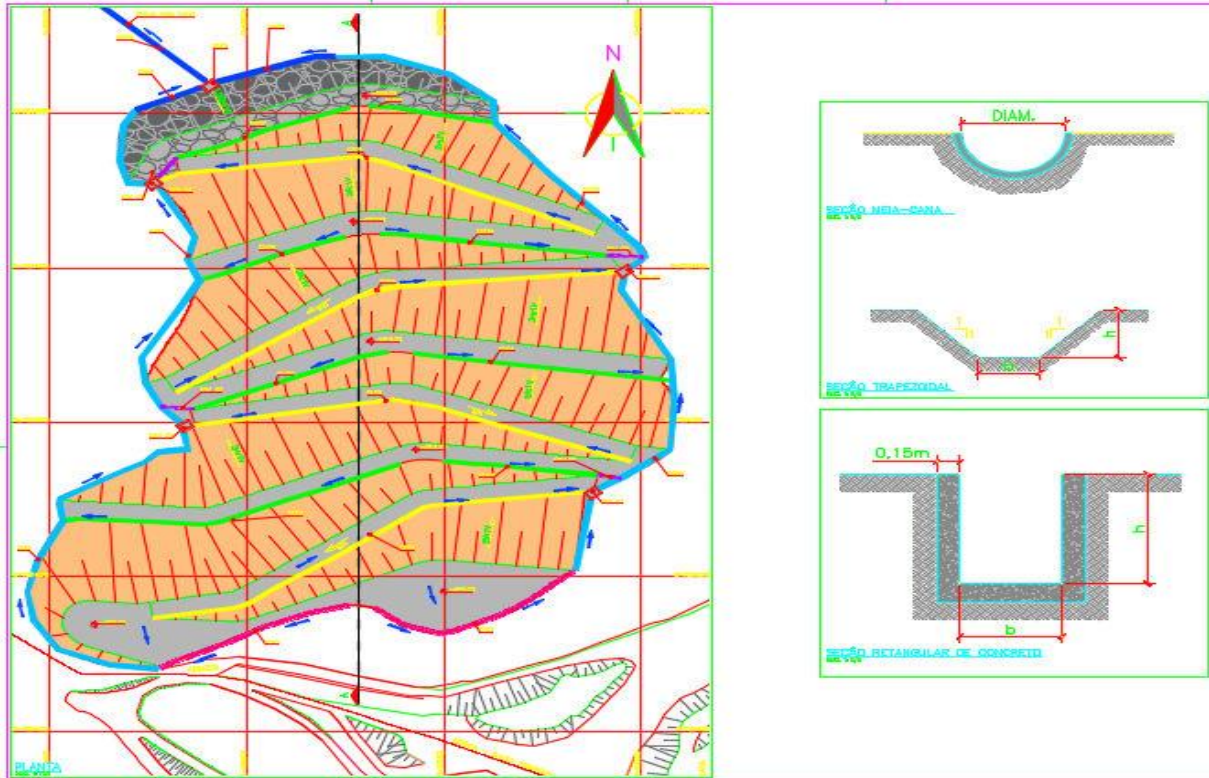
Quanto à drenagem interna, mesmo sem a existência de nascentes nos vales onde a pilha será assentada, foram dimensionados drenos de fundo (enrocamento) com a finalidade coletar e conduzir os excessos de água de infiltração na pilha para fora da área de fundação, bem como evitar a elevação do nível de água no interior da estrutura. Para o dreno de fundo foi solicitada Outorga (Código 15: Canalização e/ou Retificação de Curso de Águas). A intervenção passível

de outorga, objeto deste pleito, é composta pela drenagem interna a ser implantada no afluente da margem esquerda do córrego Areal.

Figura 41: Sistema de drenagem superficial – Projeto 011–AQM–DE–04–20.
Fonte: ITAAÇU Geologia e Engenharia Eireli (2021).

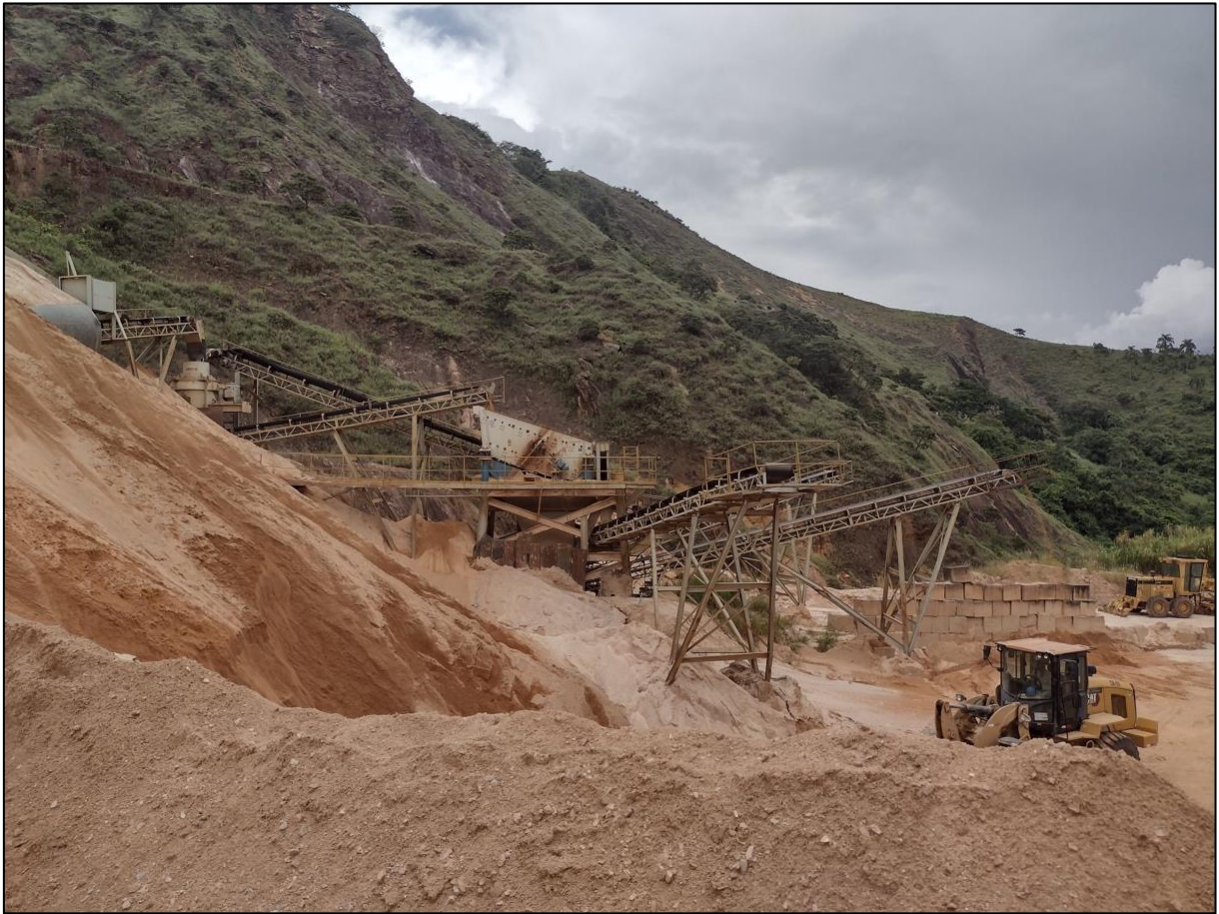
Figura 46: Vista dos equipamentos da área de beneficiamento.
Fonte: Ecolabore Engenharia (2024).

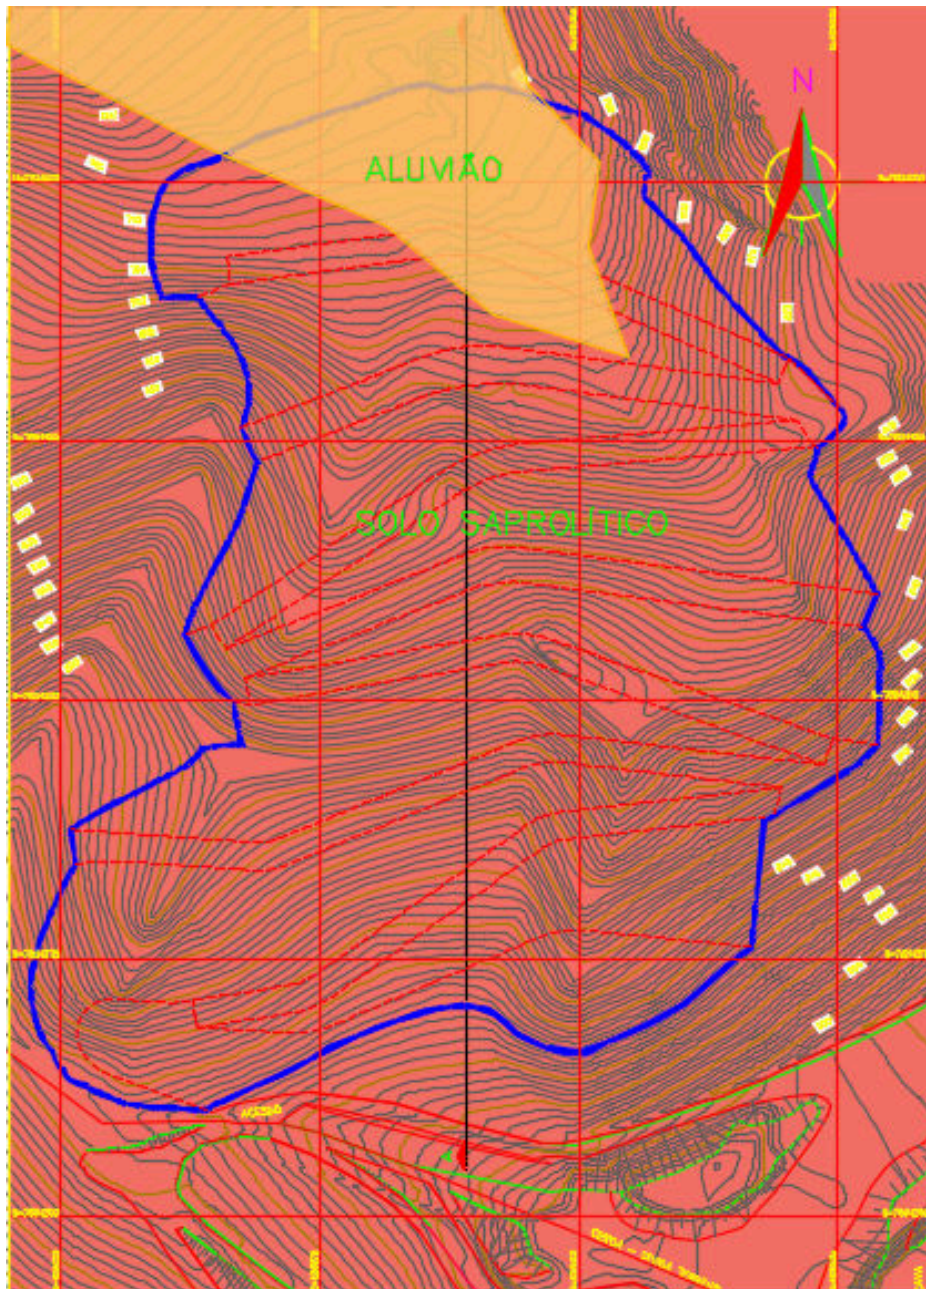
Figura 4.2: Mapa geotécnico da fundação da pilha.

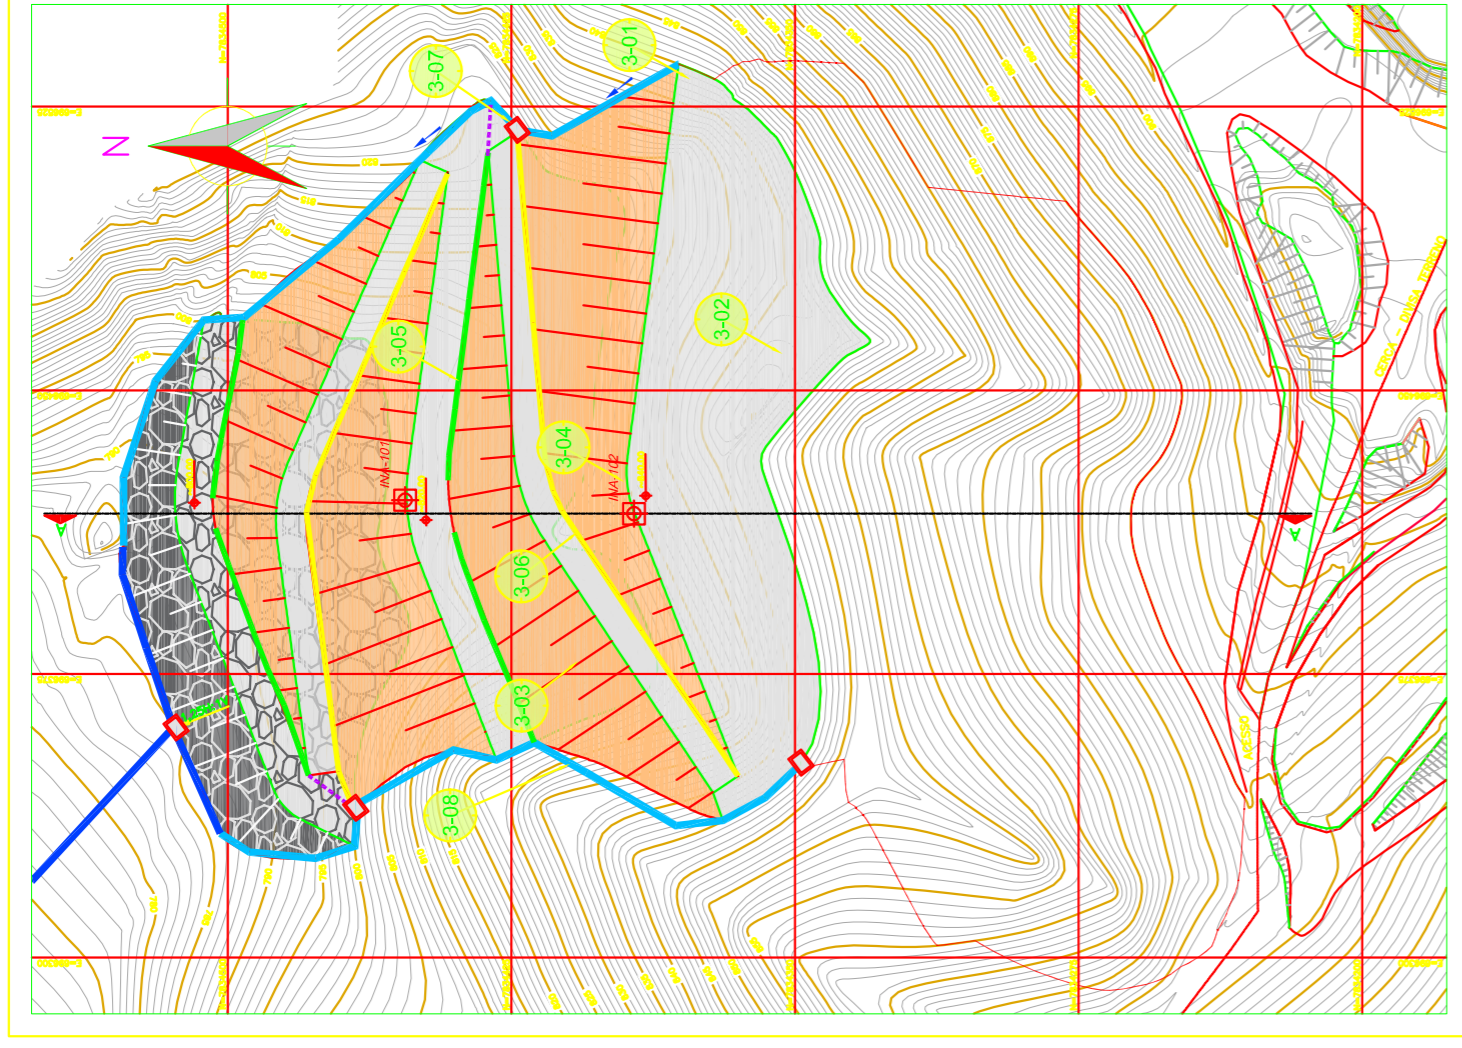
CENÁRIO 3 – TERCEIRA FASE
